Jaarboek Kasteel Keukenhof
Bijdragen tot de geschiedenis van het kasteel
en het landgoed

Kasteel Keukenhof: cultureel erfgoed in en om het kasteel

De restauratie van het bakhuisje en de karmolen van de Hofboerderij

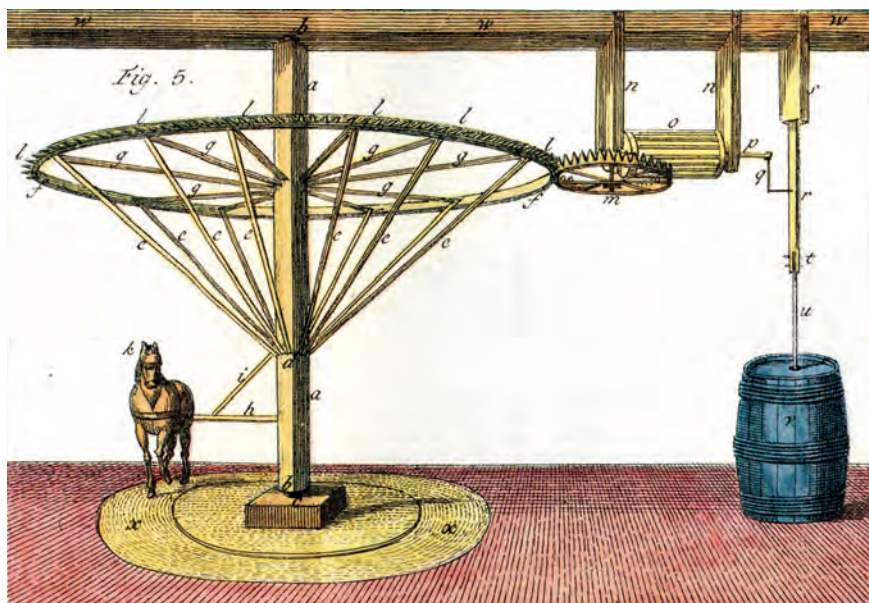
Afb. 1 Gravure van de karnmolen.

en weer schudden van een stok met een breed uiteinde de melk tot room verwerkt.³ Bij de karnmolen werd dit proces gemechaniseerd, waarbij deze stok – ook wel pols genoemd – via een krukas op en neer bewogen werd (afb. 1). De krukas werd aangedreven door een tandrad, dat op zijn beurt weer aangedreven werd door een rondjes lopende hond of paard. Het houten mechaniek van de karnmolen was reeds eerder ontwikkeld vanuit de molenbouw, terwijl de gebouwtjes waarin de karnmolens apart werden ondergebracht – de karnhuizen – een nieuw typologisch verschijnsel bij de boerderijen in het Hollandse weidegebied werden.

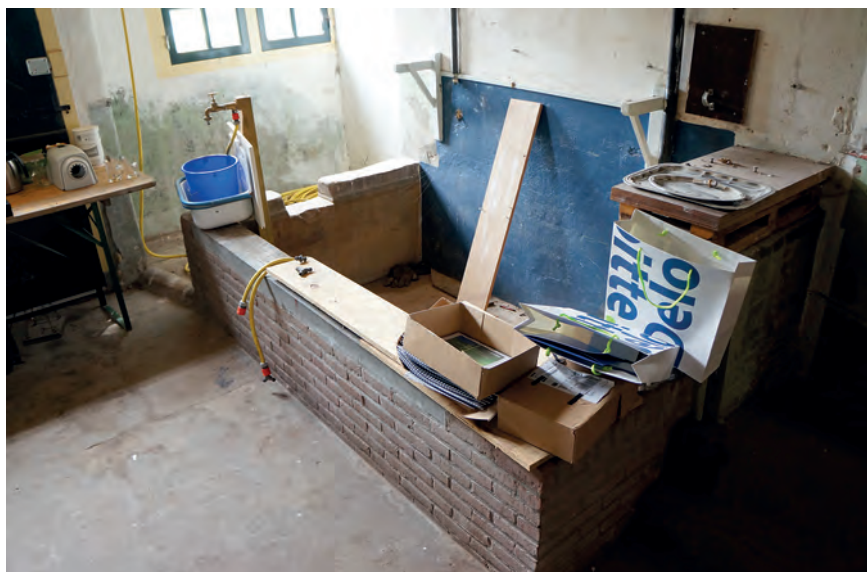
Afb. 2 Werkkeuken van de boerderij met de koelbak in 2013.

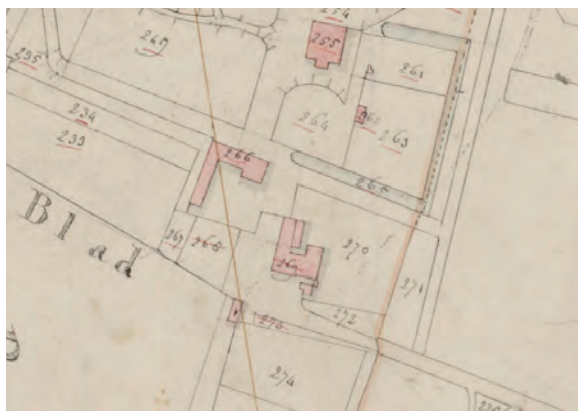
Afb.3 Detail van de kadastrale kaart uit 1832 met het bakhuis en de karmolen. www.beeldbank.cultureelerfgoed.nl

Op de kadastrale minuut van 1832 zijn het huidige karnhuis en bakhuisje reeds weergegeven (afb. 3). De uitbouw onder het lessenaarsdak aan de westzijde van het karnhuisje is op de kadastrale minuut circa twee meter korter dan de huidige. Omdat in het huidige laat negentiende-eeuwse metselwerk van de uitbouw geen bouwnaad te zien is, is het aannemelijk dat de aanbouw aanvankelijk ook als houtbouw met gepotdekselde delen opgetrokken was en dat deze later in de negentiende eeuw vervangen werd in baksteenwerk.

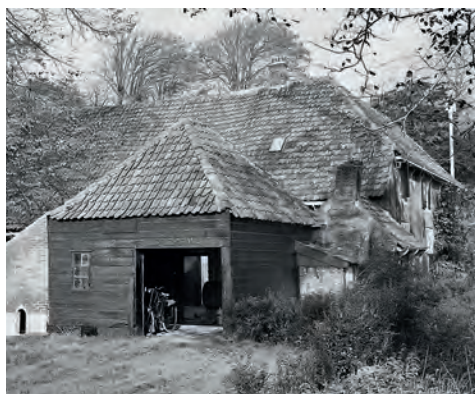
Afb. 4 De zuidzijde in oktober 1968 nog niet van de schuifdeur voorzien. Rijksdienst voor het Cultureel Erfgoed, inv.nr. 120.988.

In de twintigste eeuw werd weinig meer veranderd aan het karnhuis en het bakhuisje. Bovendien werd er in de tweede helft van de twintigste eeuw nauwelijks of geen onderhoud meer verricht aan het bakhuisje. De foto's van de Rijksdienst voor de Monumentenzorg uit de jaren 1960 en 1970 laten het verval dan ook goed zien (afb. 4 en 5).

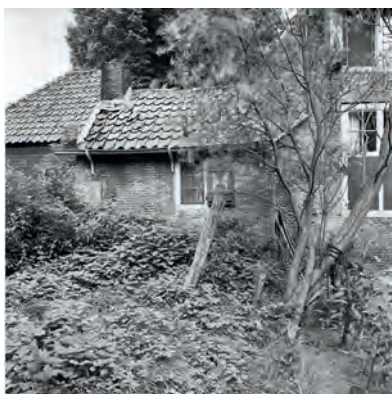
Afb. 5 De oostzijde van het bakhuisje in augustus 1977. Rijksdienst voor het Cultureel Erfgoed, inv.nr. 188.552.
